玉泉内蒙古奕安弱电工程有限公司“9·23” 一般高处坠落生产安全事故 调查报告

编制单位: 玉泉区人民政府事故调查组

编制时间: 2023年11月2日

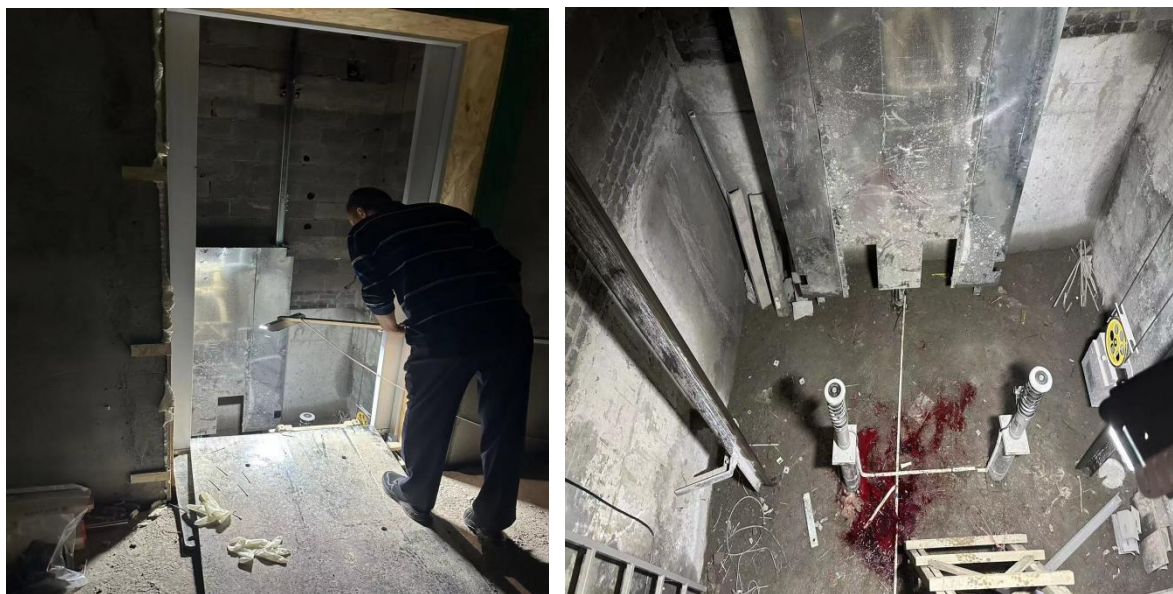
事故现场图片 1

2023 年 9 月 23 日 10:30，在玉泉区蓝色港湾 S6 号楼负一层内部装修作业过程中，杨某奎和史某文（死者）准备将小红砖从地面一层通过电梯运至地下一层作业场所，在地上一层的史某文发现电梯门关闭，随即用现场负责人李某龙给其的钥匙打开电梯外门，探头观察电梯位置时掉入电梯井，位于负一层的杨某奎发现后，跑到地上找到现场负责人李某龙呼救。李某龙立即跑往负一层电梯处并拨打 120（10:37），到达负一层后通过电梯门的缝隙，呼喊史某文，于 10:50 拨打 119, 10:53 和 11:04 分 2 次拨

史某文用钥匙打开电梯门，探头观察电梯位置过程中，坠落至电梯井坑底，经抢救无效死亡，是导致本起事故发生的直接原因。
