# 玉泉秋实璟峯汇 A1 号商业楼负一层 “7·23”一般高处坠落生产安全事故 调查报告

编制单位: 玉泉区人民政府事故调查组

编制时间: 2024 年 8 月 28 日

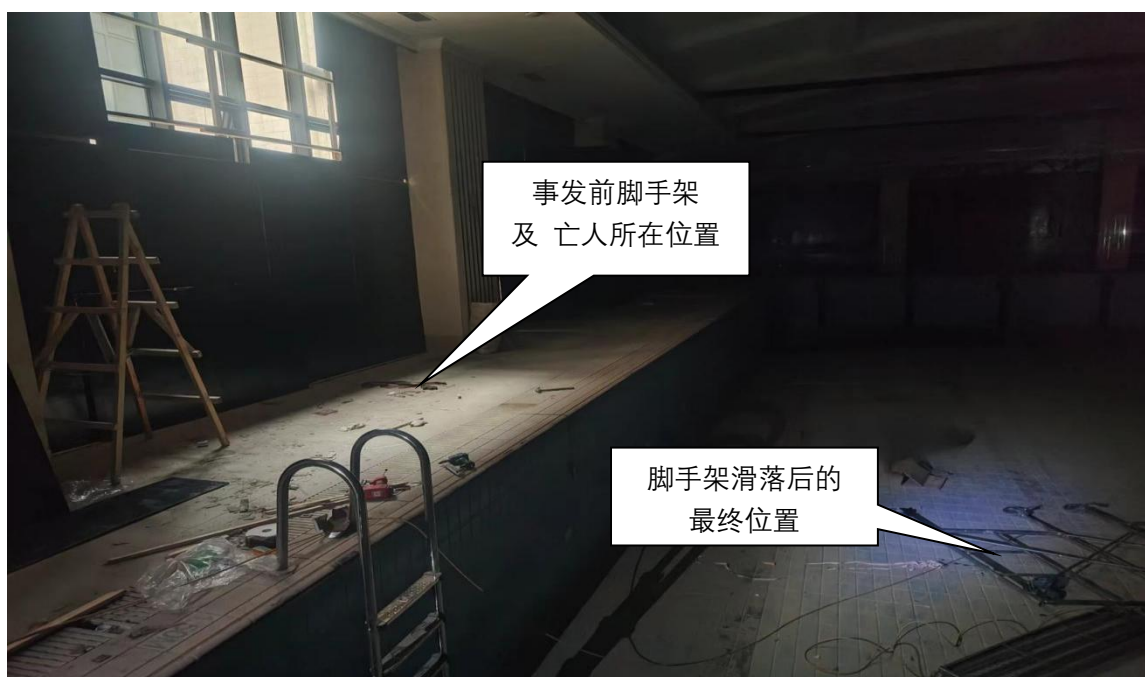
事故现场照片

2. 经专家组现场对事发地点与登高作业使用的脚手架进行查验，发现该区域南向窗口侧地面呈南高北低（用于泳池步道自流水入明渠，明渠有格栅盖板）；查看滑落至地下泳池内的门式

脚手架（已解体，现场草图显示高度为 2 米）的 4 个万向脚轮处于 2 锁 2 松状态，其中处于锁止状态的 2 个脚轮锁止装置失效，可轻易用手转动，事发地面未见划痕，不排除这 2 个脚轮锁止功能在事发前为失效状态。

牛某在移动门式脚手架上进行高处作业时,脚手架万向轮未采取制动措施,在带有坡度的地面上使用时未采取防滑坡措施;高处作业过程中未系挂安全带,未佩戴安全帽。
