" 6 2"

编制单位: 玉泉区政府事故调查组

编制时间: 2025 年 8 月 25 日

2025年6月2日18时13分，在玉泉区云中呼和宴餐饮店厨房内，厨房设备安装工人从墙上引出电源线为厨房设备连接带线多位插座（俗称“插线板或排插”）的过程中，发生一起一般触电事故，造成1人死亡。

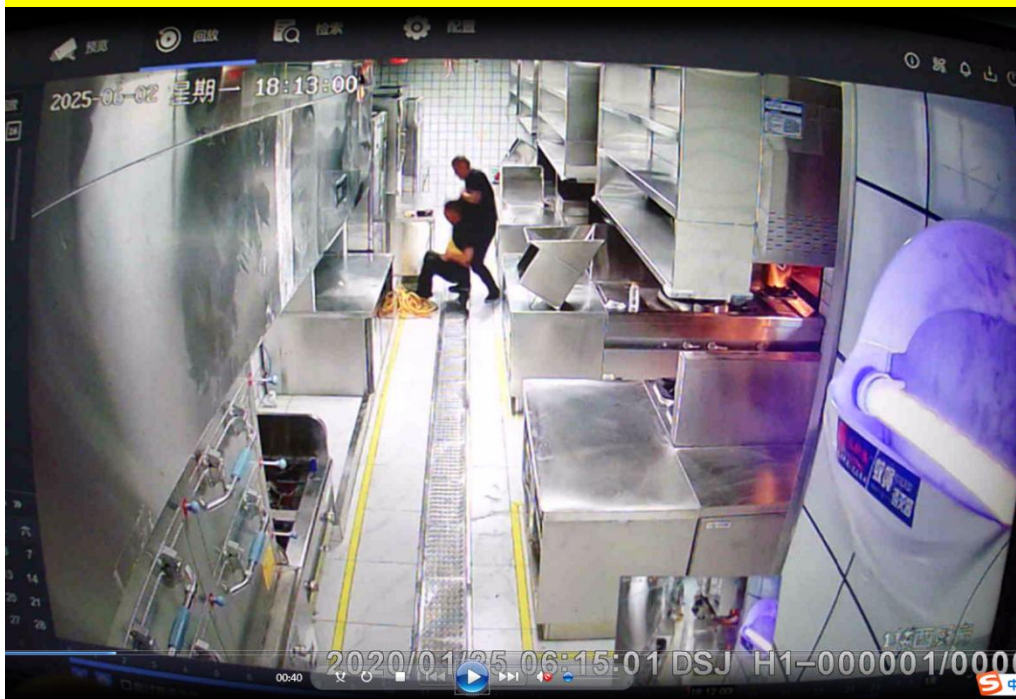
图 1

备，杜某旦在距离事发地点 2 米左右的操作台上坐着，并使用手机预订当晚二人住宿的客房，朱某军（死者）顺利完成第一个插线板接线工作后，开始进行第二个插线板的接线工作。18 时 13 分，杜某旦听到正在接线的朱某军（死者）喊声，立即赶到事发地点（图 1），把朱某军（死者）从两个设备间的作业空隙中拉出来，当时朱某军（死者）仍有呼吸，但已没有意识，对杜某旦的呼叫没有反应，杜某旦当即呼喊餐饮店工作人员拨打 120 急救电话，同时开始掐朱某军（死者）的人中穴、捶打其胸部，但朱某军（死者）仍处于无意识状态。餐饮店工作人员郭常乐于 18 时 15 分拨打 120 急救电话，救护人员于 18 时 19 分赶到现场实施抢救，在抢救 14 分钟后，朱某军（死者）仍处于无意识状态，救护人员使用担架将朱某军（死者）抬上救护车送至内蒙古医科大学附属医院急救科进行进一步抢救。杜某旦于 18 时 49 分拨打 110 报警电话。20 时 20 分左右，朱某军（死者）经医院抢救无效后死亡。

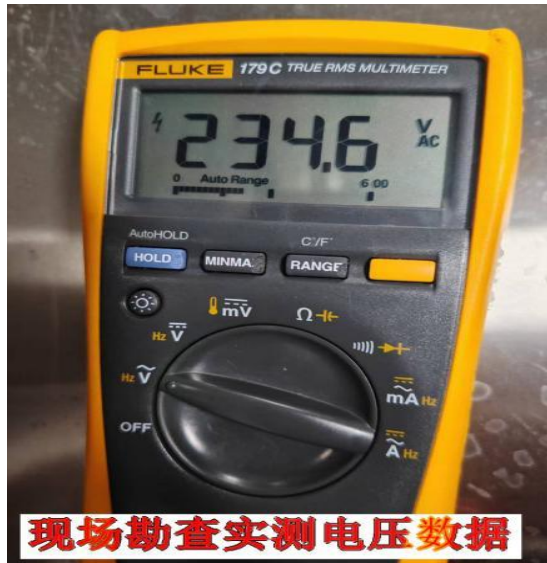
图 2

①墙体引出电源线通电情况：经调查询问及调取监控录像，厨房设备安装工人朱某军（死者）在连接电源作业时，未进行断电、验电，且未穿戴绝缘手套、绝缘鞋等个人劳动防护用品，盲目带电作业。经现场实测，该电源线的电压为 234.6V，属于 220V 低压交流电电压标准范围（图 2）。

现场勘查实测电压数据

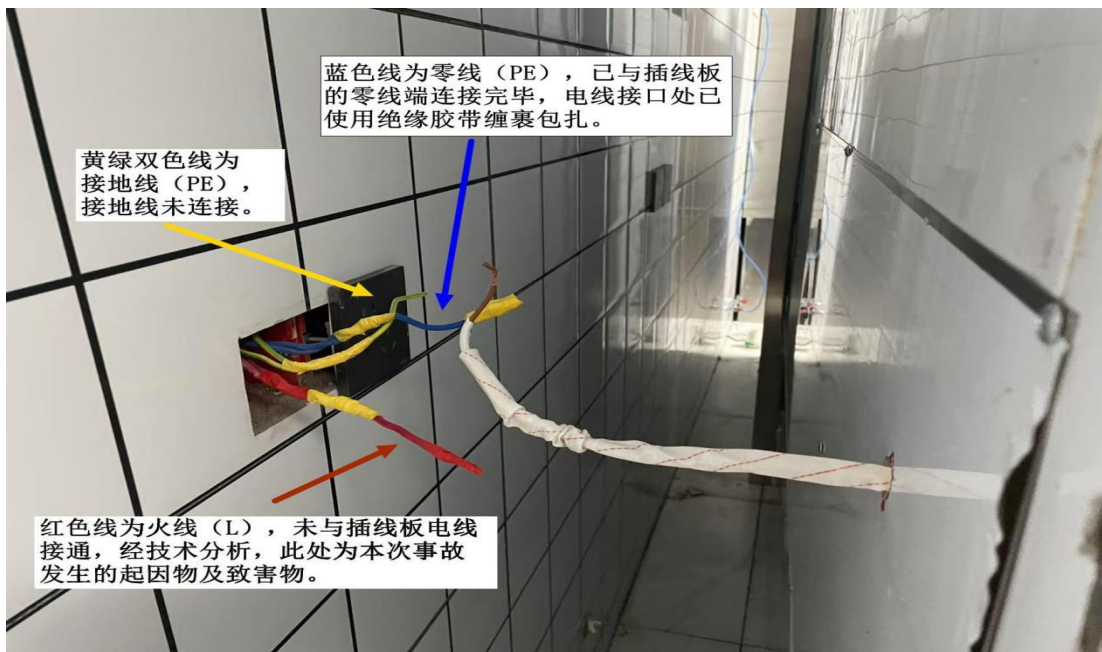
图 3

②作业区域情况: 拟连接插线板的厨房设备距墙体引出电源线孔位 33cm, 距左侧四门冰柜的宽度为 40cm, 作业站立面及接电操作面狭小, 操作动作受限, 且厨房设备阻挡了厨房的一般照明, 导致接线位置照明不充足 (图 3)。

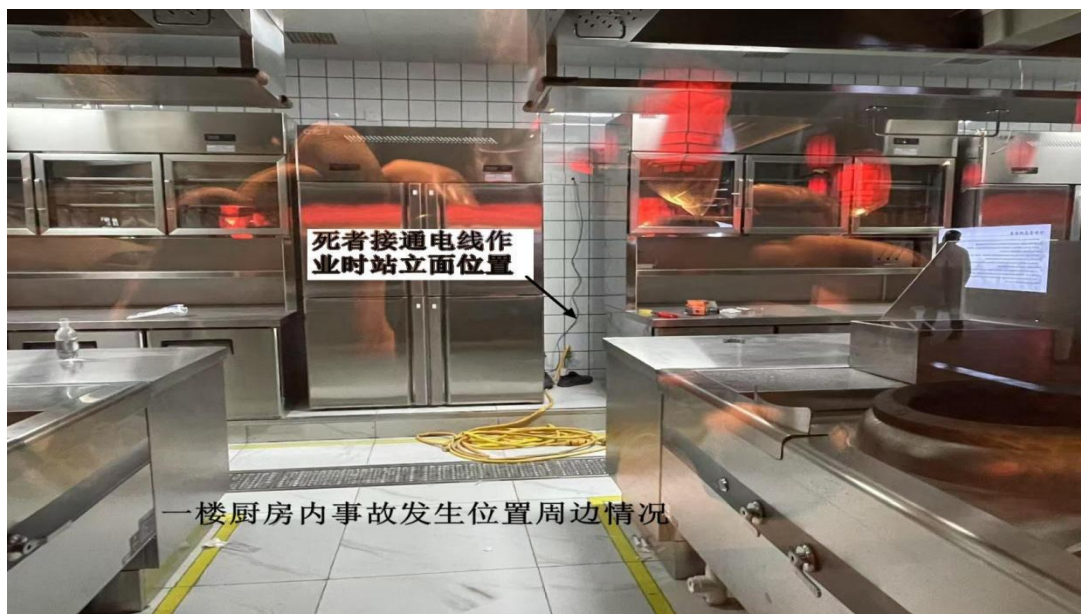
图 4

③墙面引出电源线孔位及电线连接情况：距地面高度 1.0m，插座面板有拆卸痕迹，内部接线端子可见违规引出的明敷导线电源线，电源线端头裸露未包扎绝缘胶布，红色线为火线（L）、蓝色线为零线（N）、黄绿双色线为接地线（PE），其中，接地线未与插线板连接；零线已与插线板的零线端连接完毕，电线接口处已使用绝缘胶带缠裹包扎；插线板电线的火线端绝缘外皮已被切除，尚未与墙体引出的火线接通。经综合分析，安装工人连接插板线未单独使用供电回路，从墙壁插座所属回路引出，电线未穿管保护，违规使用明插座，且未安装漏电保护器（RCD），连接方式粗糙、裸露。事故发生时，作业人员正在进行火线接通工作，此处为事故发生的起因物和致害物（图 4）。

（四）立即全面停用并彻底清除所有违规私拉乱接的“明用线”，组织专业电工对全酒店，尤其是厨房、卫生间等潮湿、危险场所的电气线路、插座进行拉网式排查，重点检查线路老化、破损、违规敷设、保护装置缺失（特别是漏电保护器）等问题，建立隐患治理台账，限期整改到位。

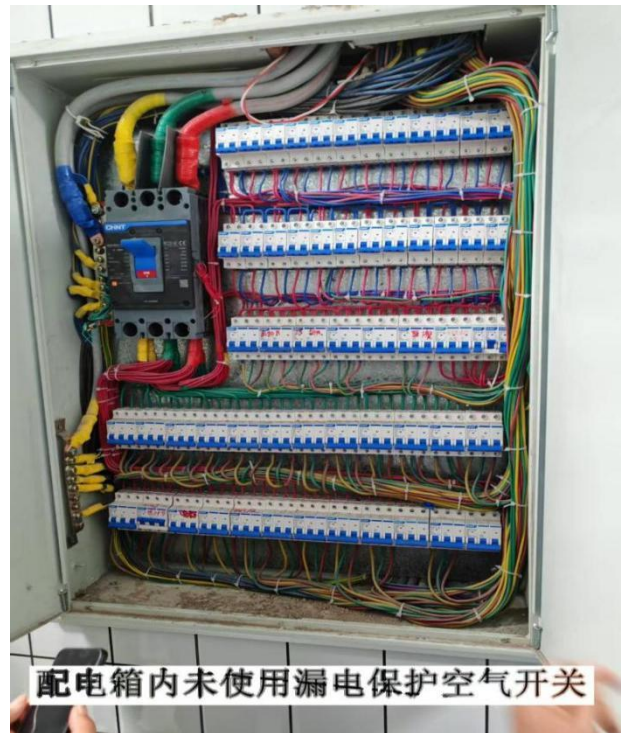
图 5

④配电箱情况：该房屋配电箱内未使用漏电保护空气开关

(图 5)。

（五）严格按照国家规范（GB13955, GB50054 等）要求，为饭店所有区域，特别是厨房、公共卫生间等潮湿、有金属导体场所的末端插座回路，必须加装额定剩余动作电流 $\leq 30\text{mA}$ 、动作时间 $\leq 0.1\text{s}$ 的漏电保护器。
