玉泉齐鲁制药（内蒙古）有限公司“5·9” 一般淹溺事故调查报告

编制单位: 玉泉区人民政府事故调查组

编制时间: 2024年5月28日

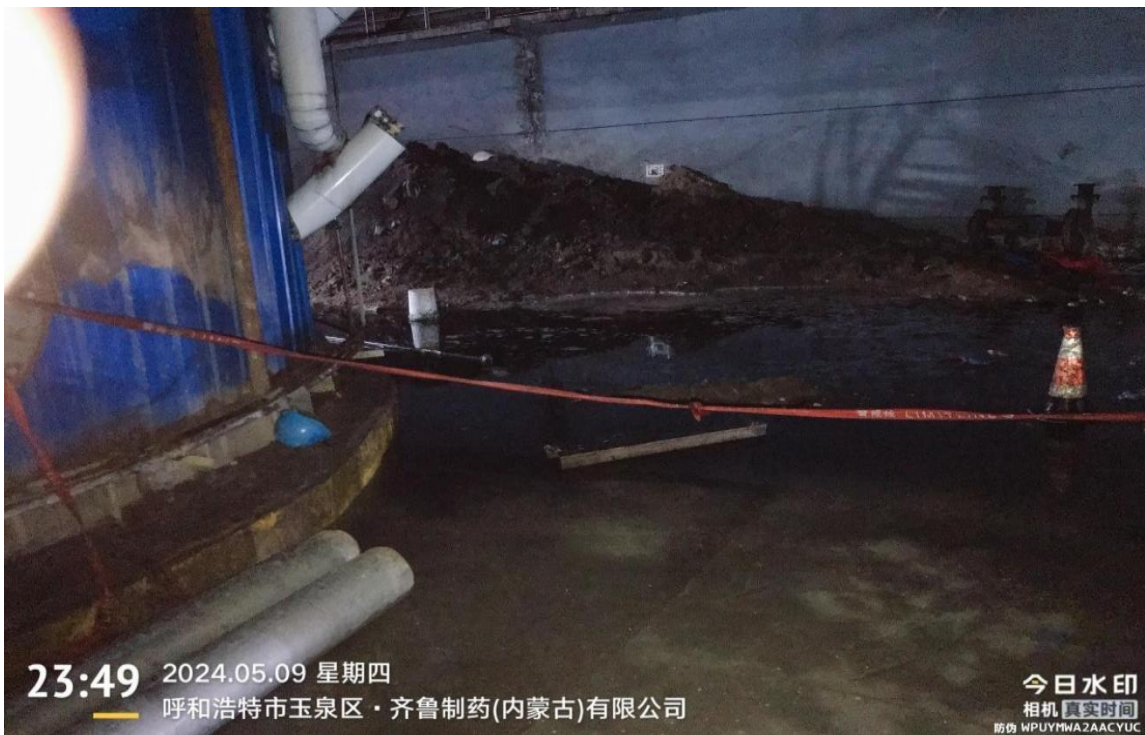
1. 基坑开挖情况：该基坑于 2024 年 4 月 26 日至 27 日期间，由山东三木森建筑工程有限公司按照《动土安全作业证》许可内容在西泵房二期凉水塔南侧东向西第二个阀门井处实施机械挖掘作业，施工范围为向西侧、南侧各 4 米进行横向挖掘作业；纵深为该主管道下方向下挖掘 0.6 米，坑底最低点距地面约 2.0 米左右。经现场查验，事发时该区域设有夜间区域照明。基坑现场近 2 米处设置有软性警戒隔离带、夜间灯光警示标识、禁止通行标识。

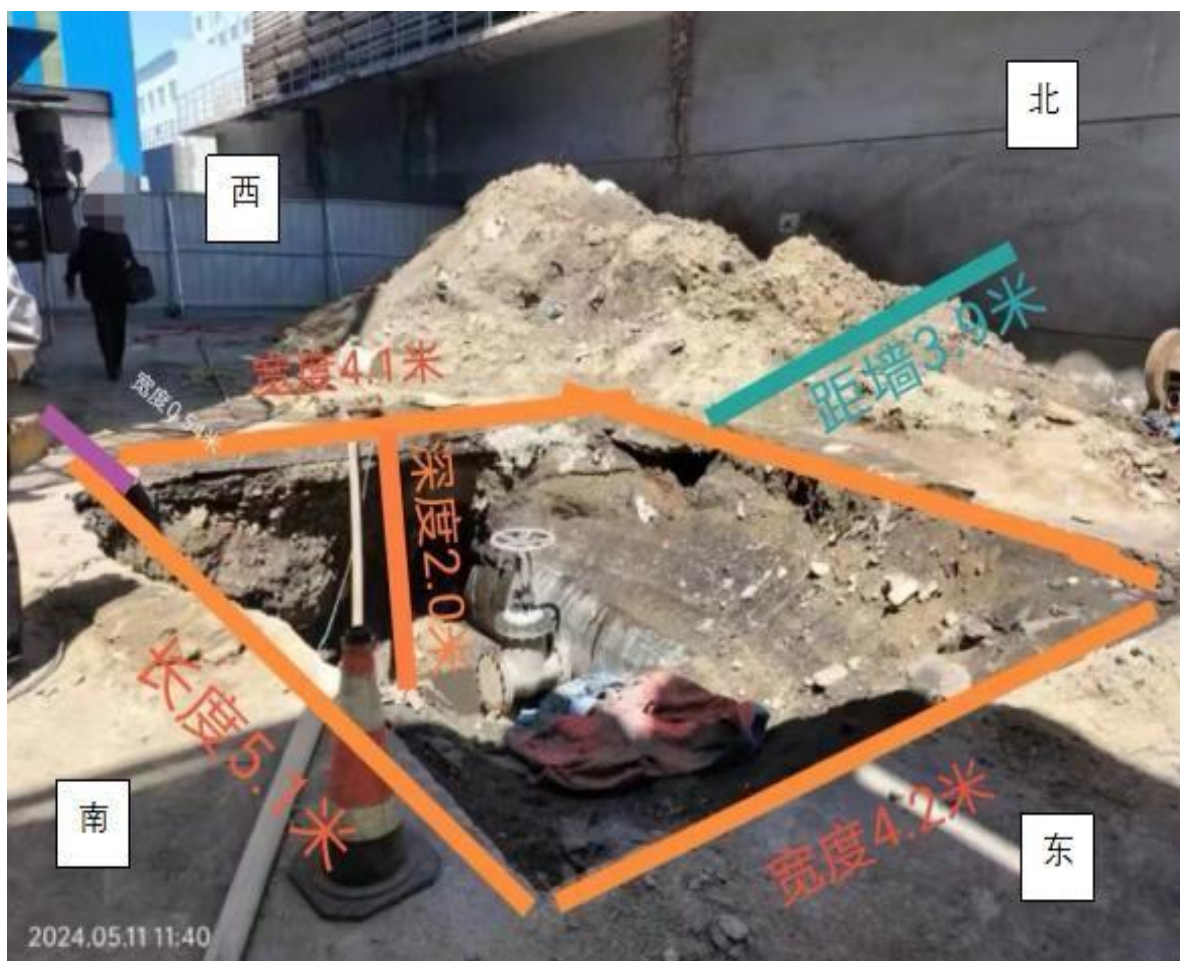
事故现场照片

2. 现场勘察基坑尺寸如下：基坑东侧宽度约为 4.2 米；

基坑西侧宽度约为 4.1 米；基坑南侧长度约为 5.1 米；基坑北侧宽度约为 5.1 米，该处为缓坡，边界距北侧凉水塔外墙 3.9 米；基坑深度约为 2.0 米；整体基坑最窄路面为基坑西南角距脱硫烟囱仅 0.54 米。

1、三木森公司未按照《建筑施工高处作业安全技术规范》JGJ80-20164.1.1 对其作业产生的基坑采用密目式安全立网或工具式栏板封闭,仅采取软性警戒隔离带进行区域隔

离和警戒，未能起到有效隔离作用。

2、三木森公司作为施工单位对施工所产生的风险辨识不到位，编制的施工方案未辨识雨季可能导致淹溺的风险；未对开挖基坑设置阻水坡道或设置排水沟等其他防止雨水流入措施。

3、当日夜间持续降雨，三木森公司开挖基坑后，未及时清运土方，导致基坑周边泥泞湿滑。

1、三木森公司要认真吸取此次事故教训，确保对施工

作业全过程风险进行全面分析，依据分析结果采取有效防控技术手段和增设安全设施确保施工过程及后续风险的管控和消除。

2、三木森公司应保障安全措施费用投入，采购正规合格的各项安全防护设施投入到安全文明施工过程中，消除和控制风险。明确制定安全设施采购、使用、维护、拆除等管理制度，并保证有效实施。

3、三木森公司应加强施工安全及作业环境管理，定期开展隐患排查和治理。

4、齐鲁制药公司举一反三，对承包商单位加强管理和监督，尤其涉及特殊危险作业内容的安全措施制定、落实，确保各项技术措施和应急措施有效、到位。
